Laderaumbilgen

Um den Umfang der Arbeiten mit denen wir auf der MS BLEICHEN konfrontiert werden zu verdeutlichen, das Beispiel Laderaumbilgen: Diese mussten dringend geöffnet und gereinigt werden, damit die Plattenstärke der Außenhaut in diesem Bereich vermessen werden konnte. Als das Schiff zuletzt nur noch Schrott als Ladung fuhr, wurden die Bilgen zwischen den Rahmenspannten mit Stahlplatten abgedeckt und verschweißt. In jedem Laderaum waren 40 Platten abzubrennen oder abzuflexen und die alte Holzabdeckung darunter musste entfernt werden.

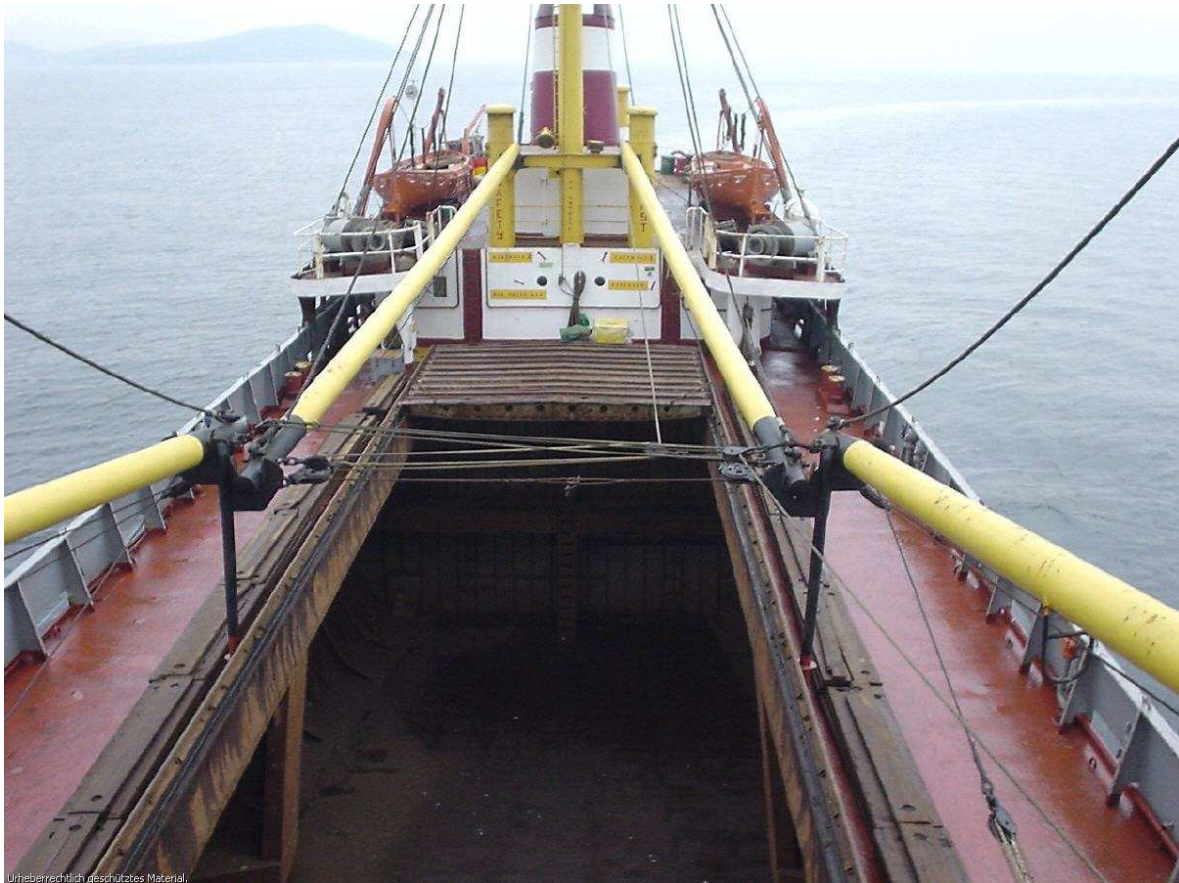
Blick von oben in den Laderaum 2

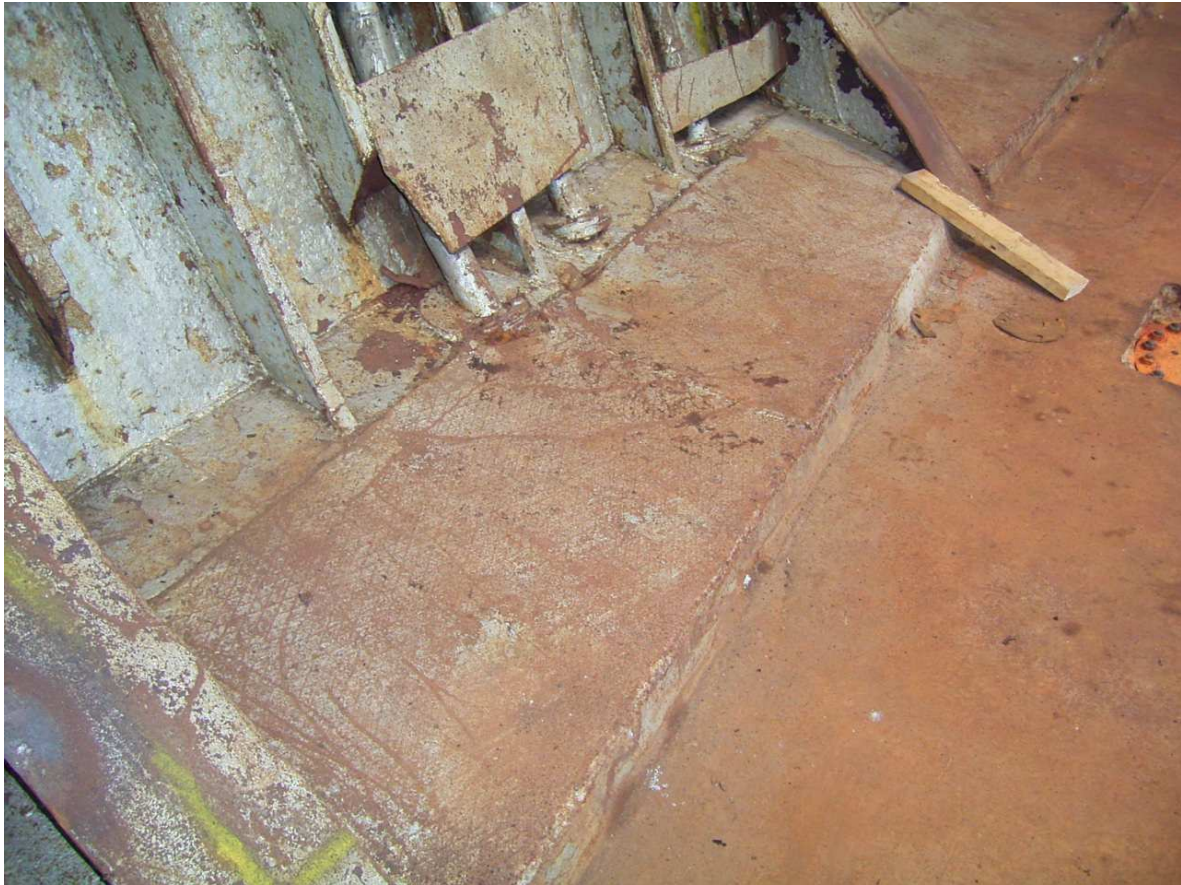
Die verschweißte Stahlabdeckung der Laderaumbilge in Luke 2

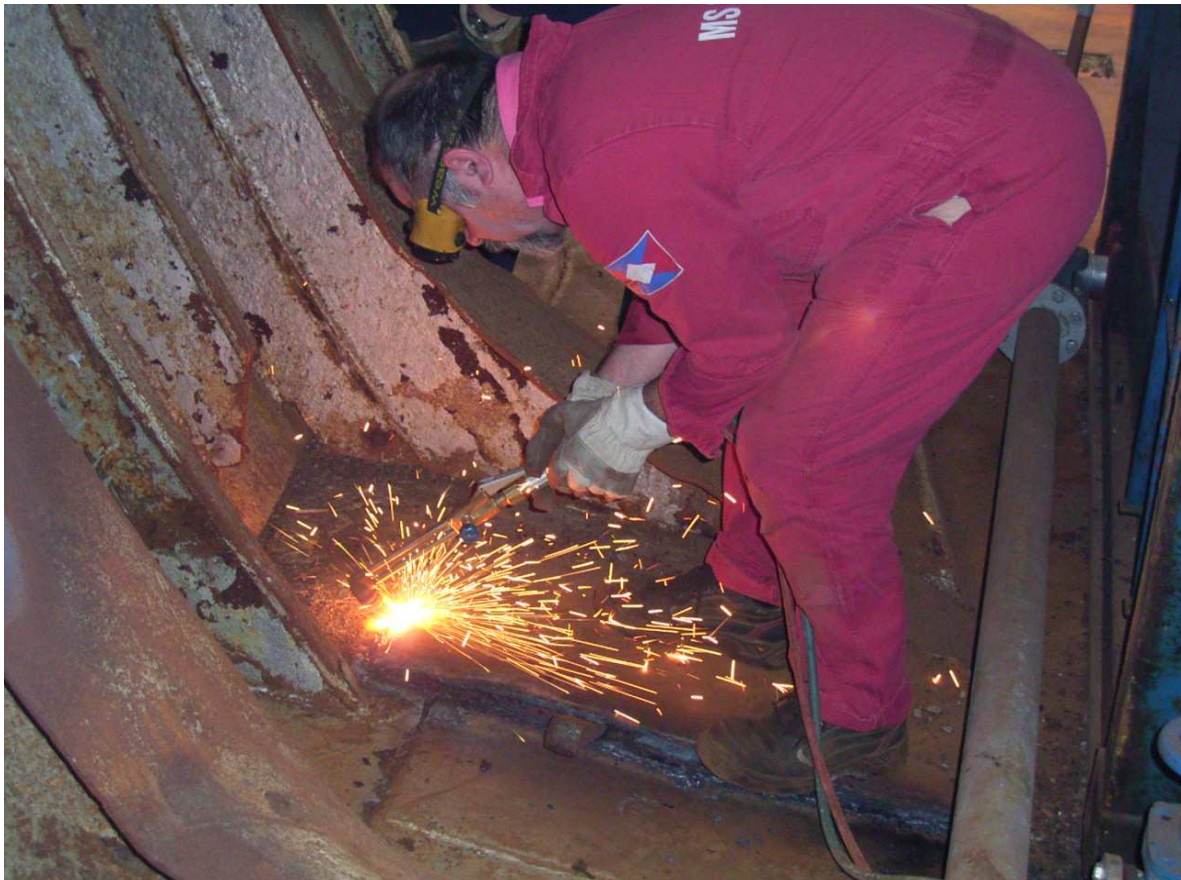
Die Brennarbeiten

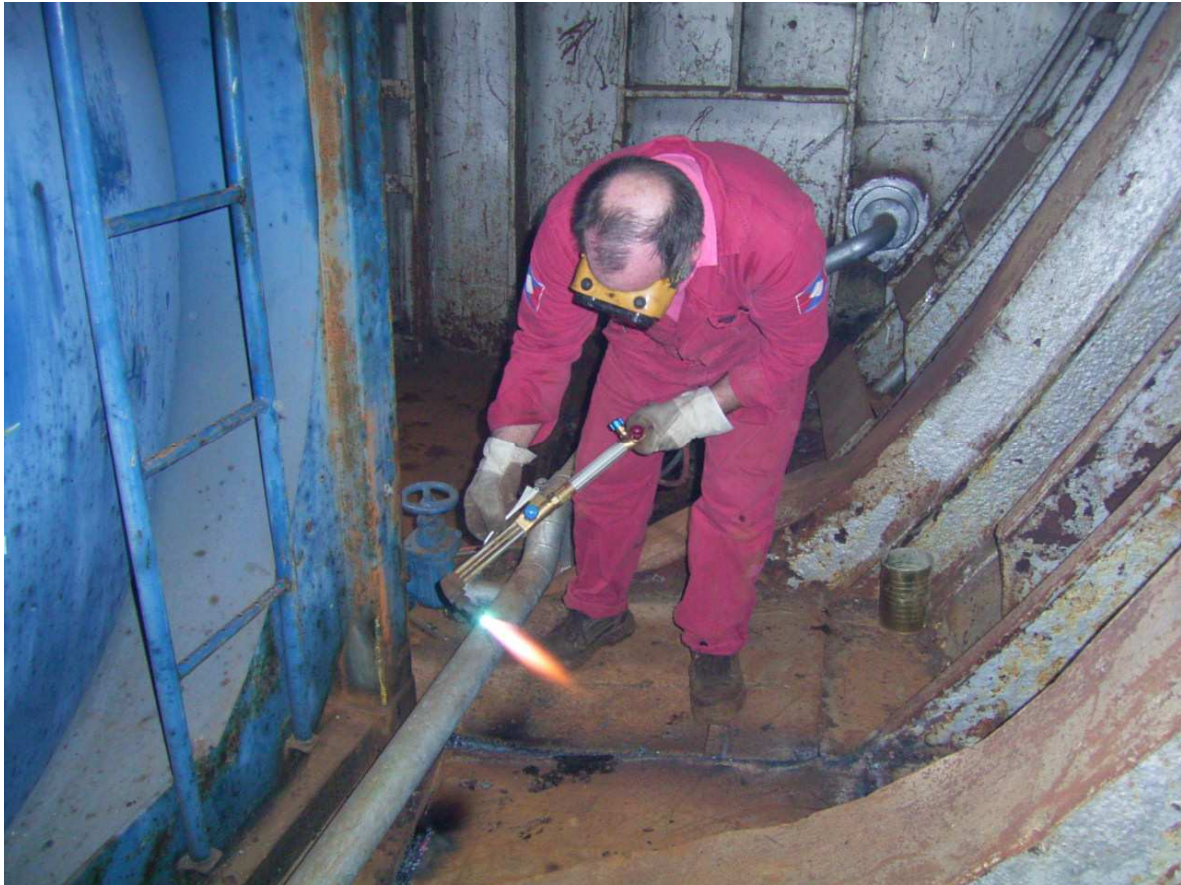
Die ersten Schweißnähte auf der Bb-Seite sind abgebrannt

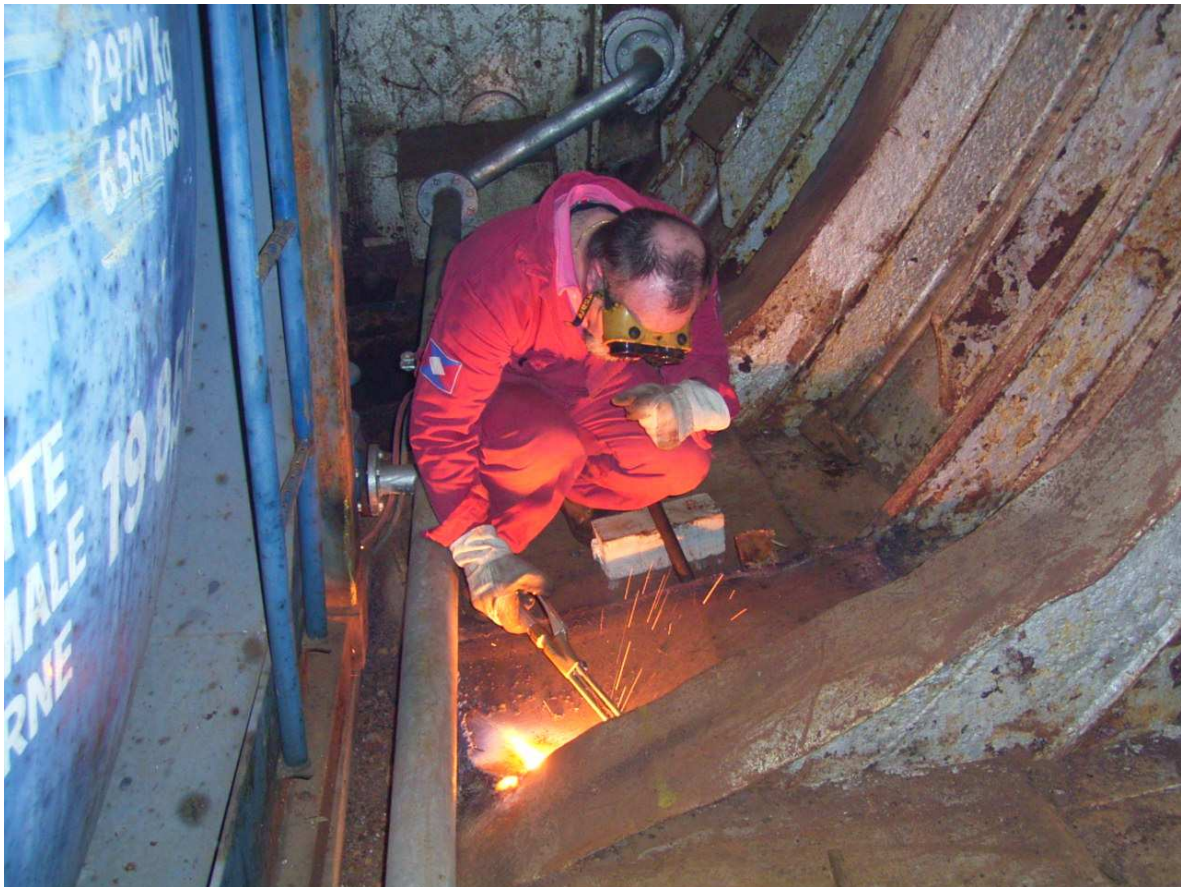
Es wird sich von achtern nach vorne vorgearbeitet

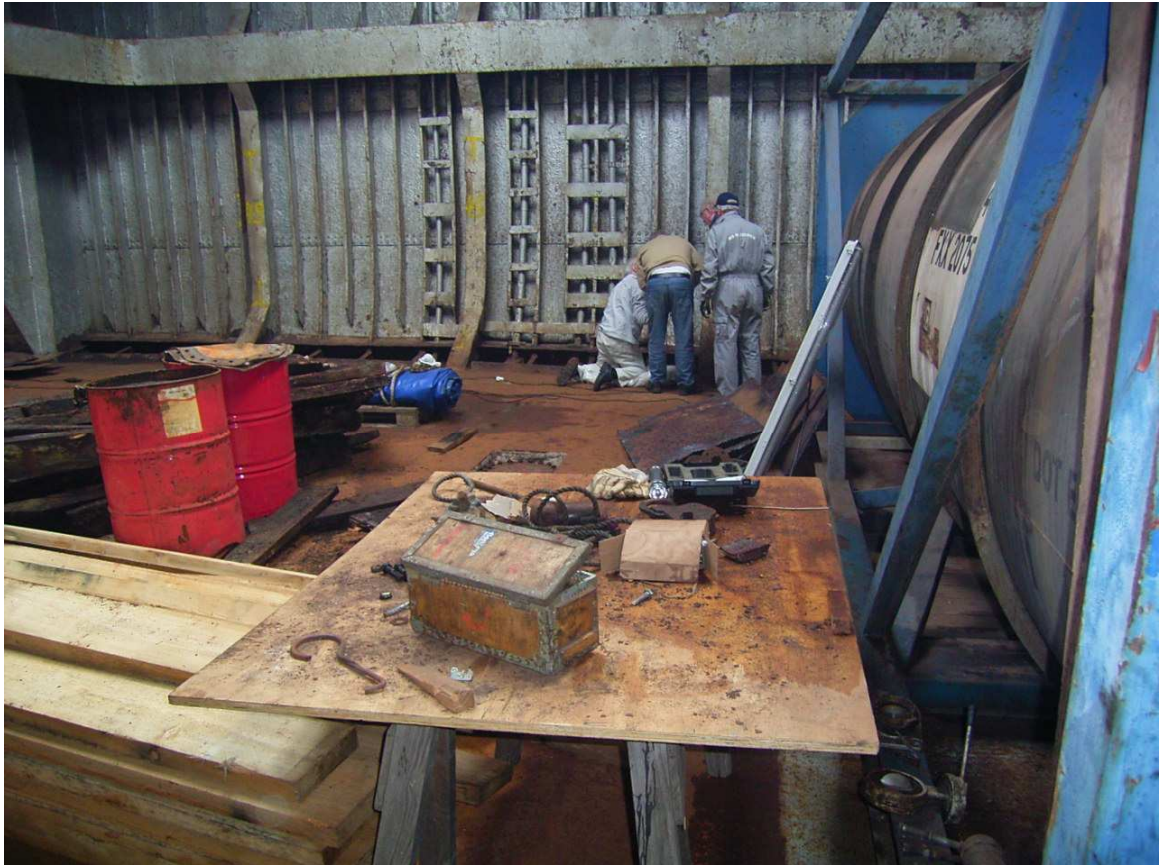
Blick zur Stb-Seite, dort werden schon nach der Reinigung der Bilge

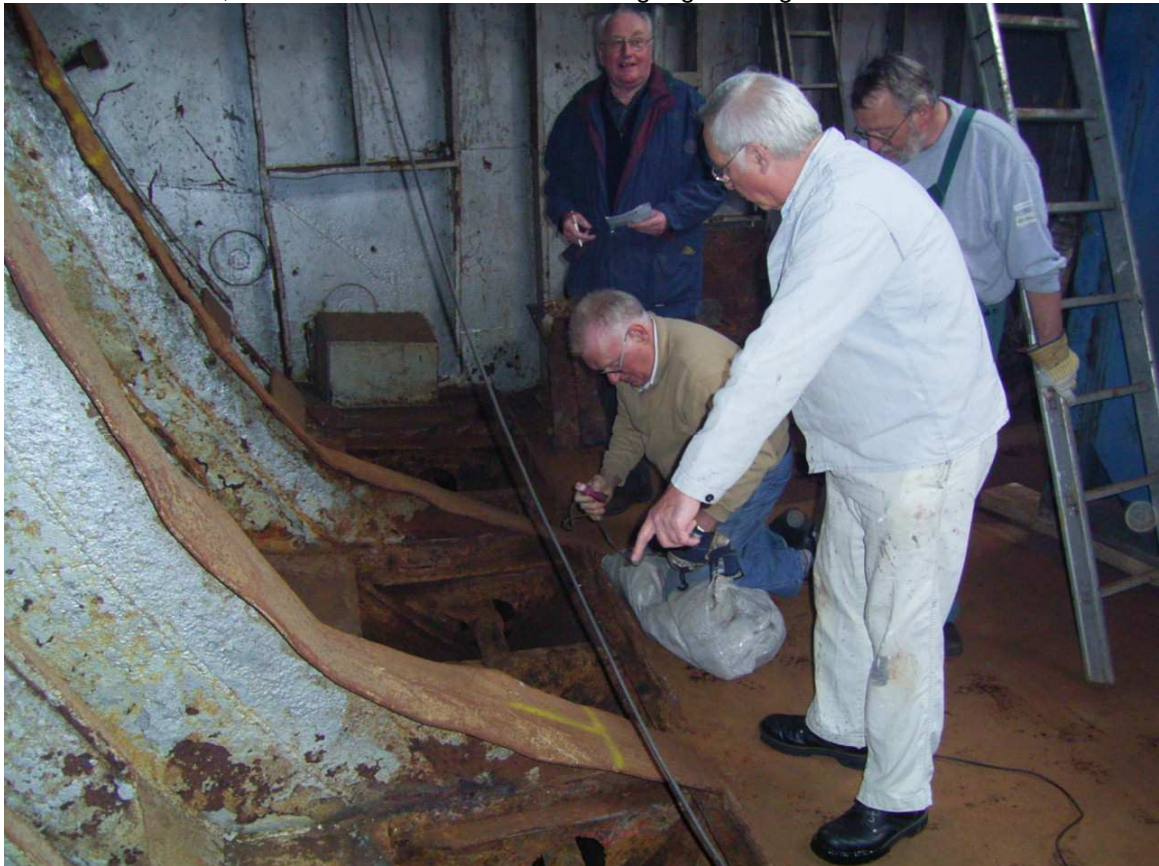
...die ersten Messungen der Außenhaut vorgenommen und protokolliert.

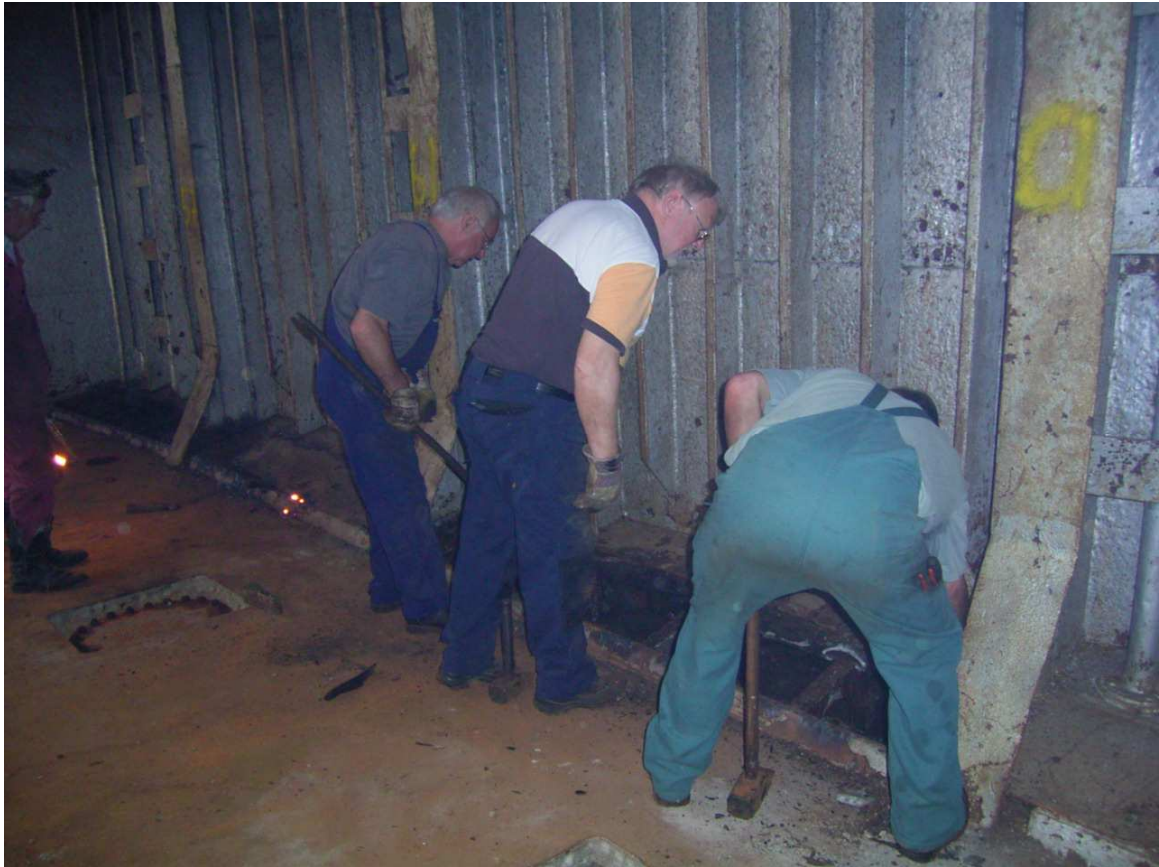
Wenn die Stahlplatten abgebrannt sind, muss die Holzwegerung entfernt werden. Mit vereinten Kräften wird diese Arbeit erledigt

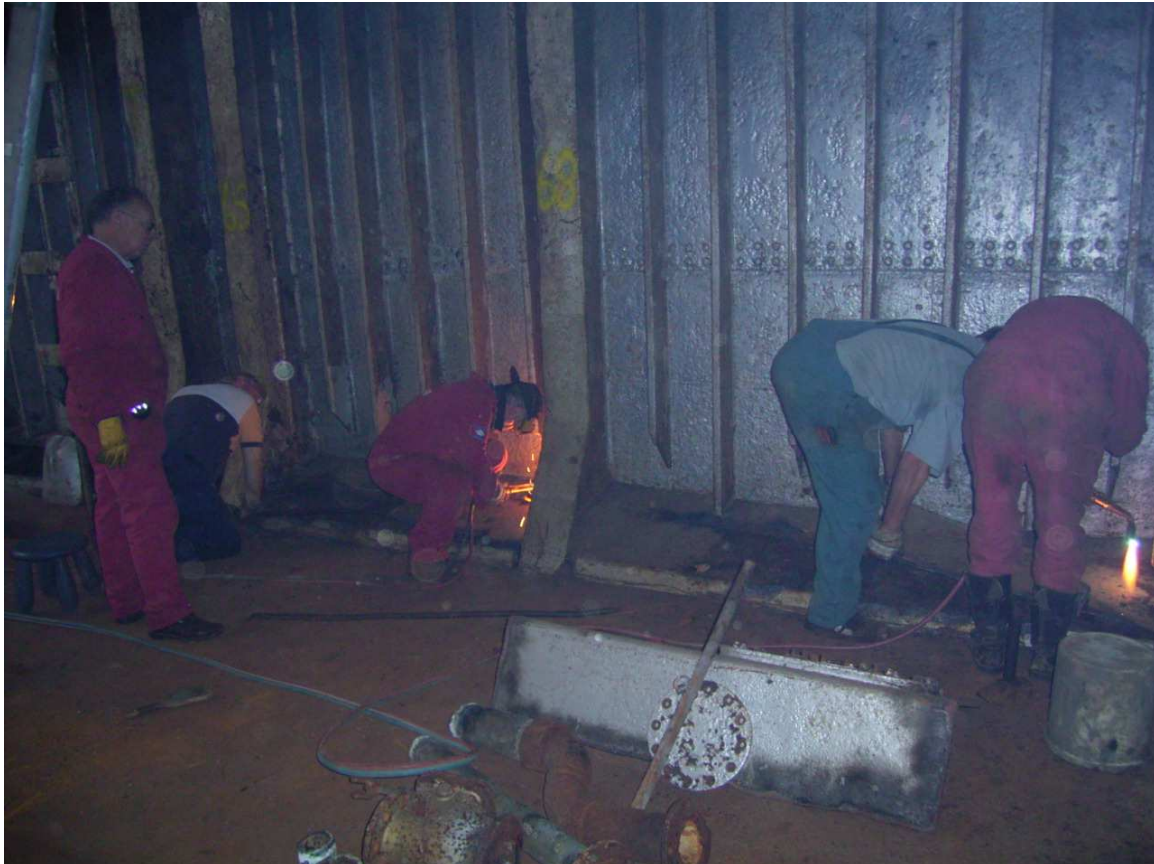
Fast geschafft, die letzten Spantenfelder

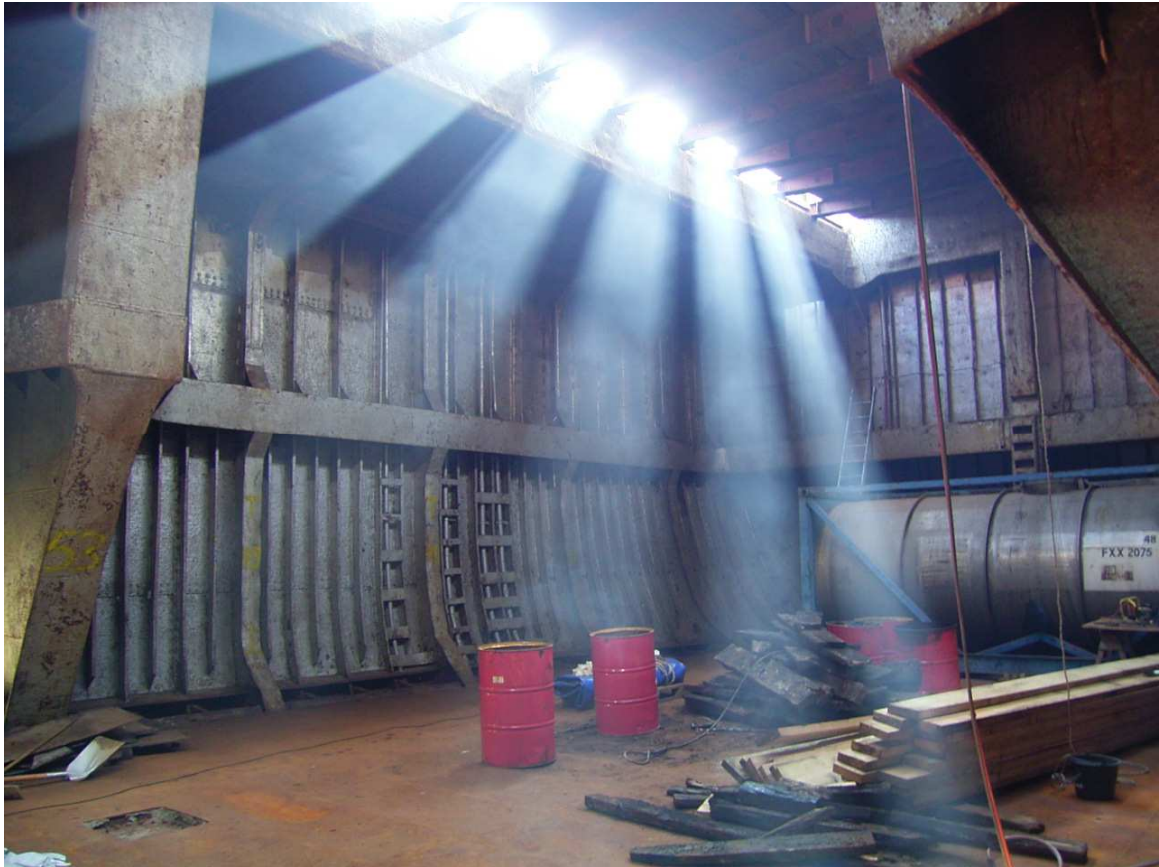
Die Ruhe nach getaner Arbeit. Die Bilgen in Luke 2 sind offen. Nach der Reinigung und der Messung der Außenhaut kann die neue Wegerung eingebaut werden. Das Material liegt schon in der Luke bereit (rechts im Bild).
