Konservierung Oberdeck

Verwendete Reinigungs - und Konservierungsmethode:

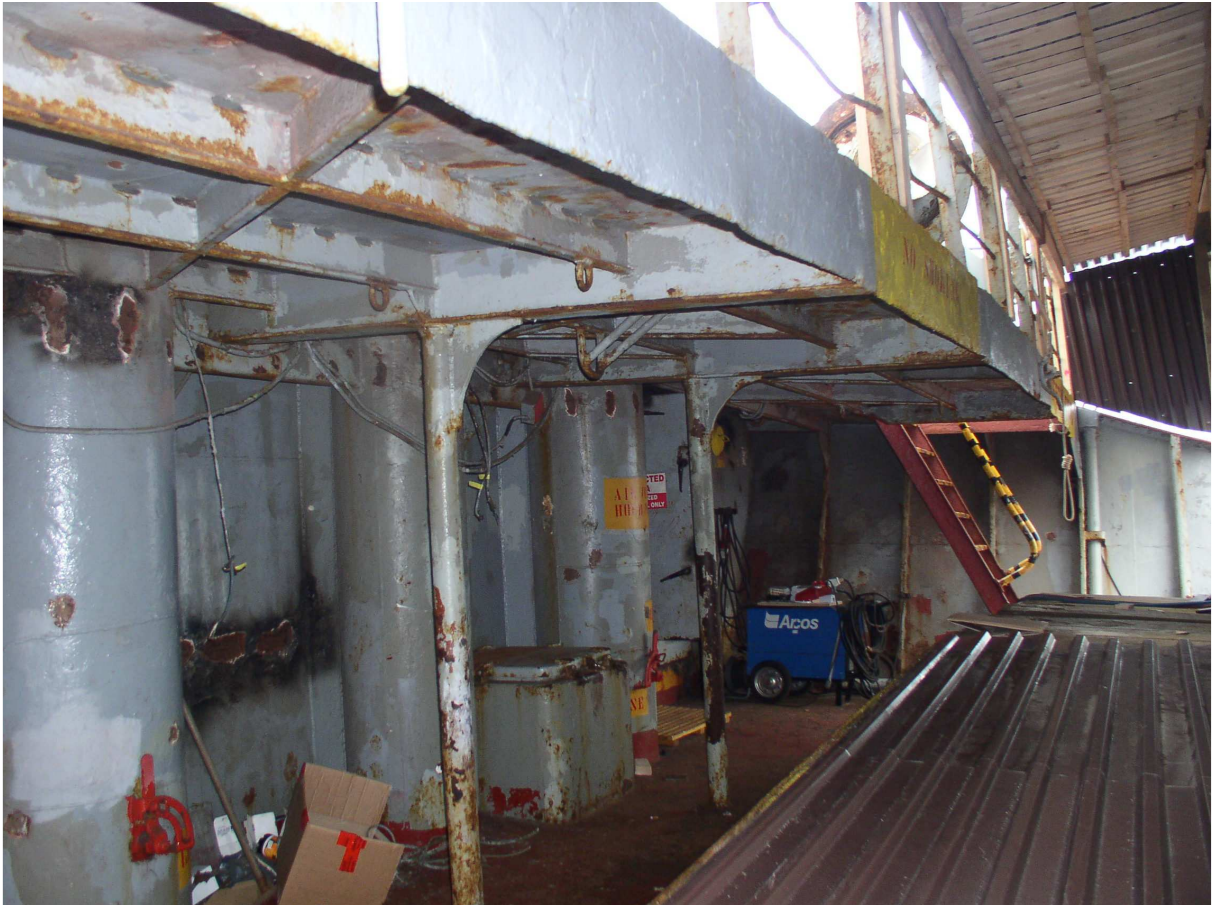
Vorschiff Vor Beginn der Strahlarbeiten

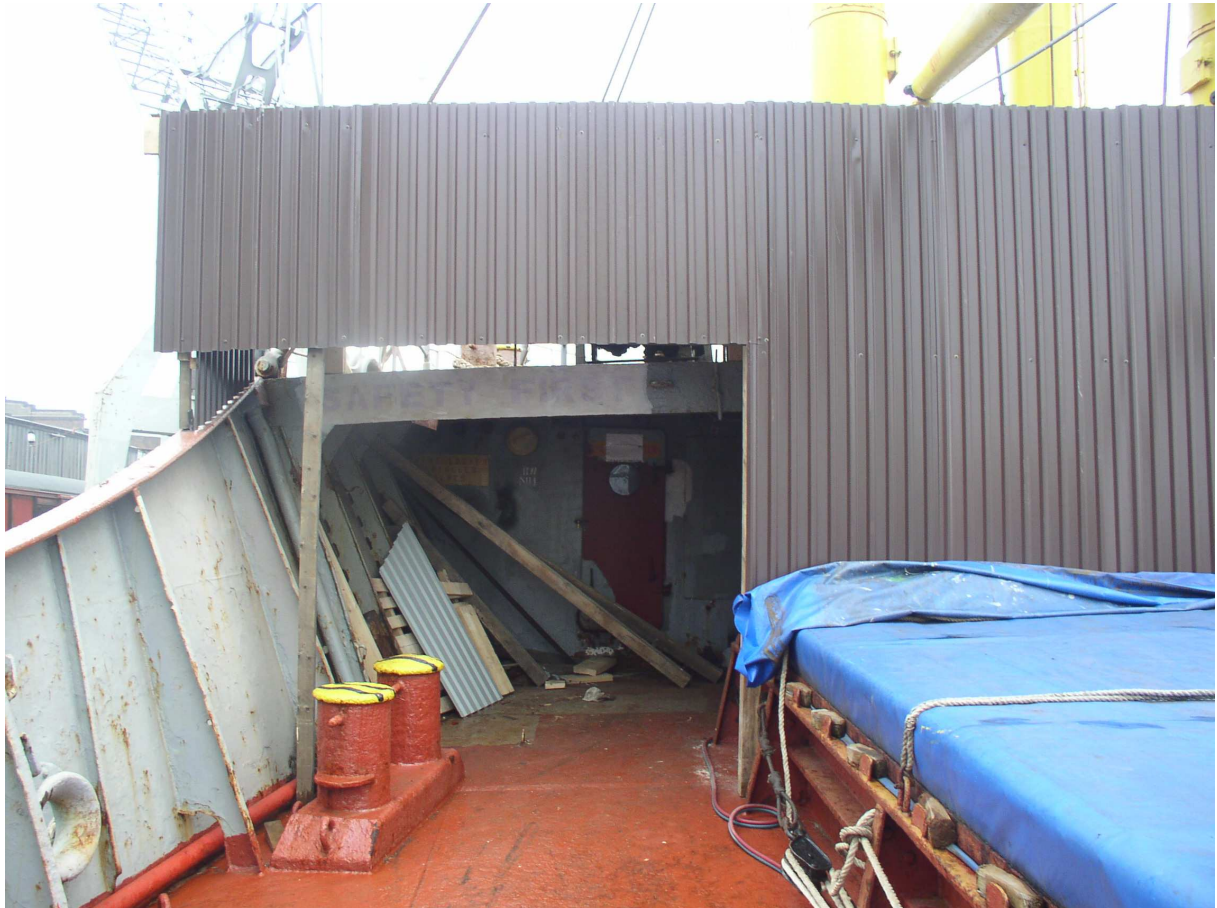
Vorschiff Einhausung

Einhausung des Vorschiffes von Achterkante Backdeck bis Luke 1 als Witterungs- und Staubschutz.

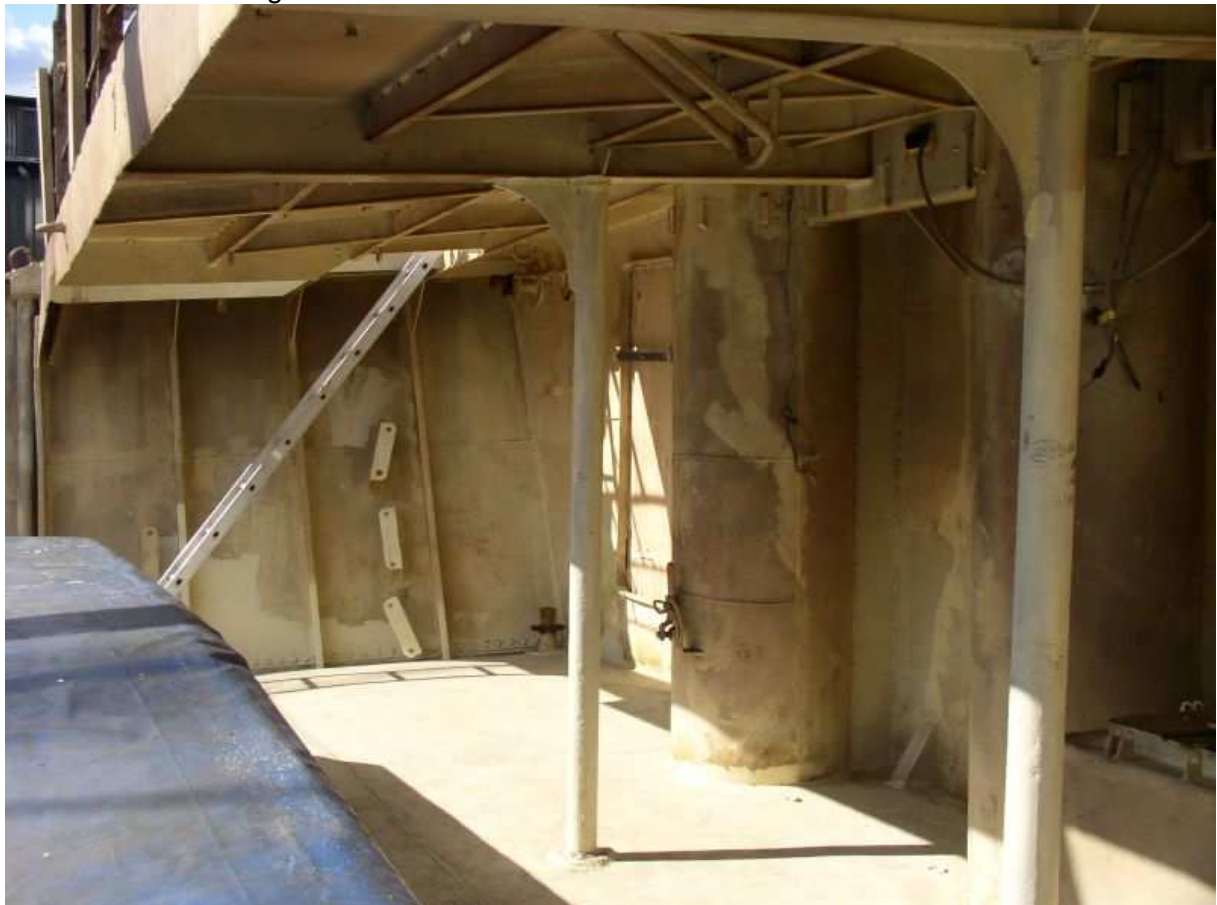
Nach Beendigung der Strahlarbeiten

Abstrahlen der Oberflächen mit Kupferschlacke und Hochdruck-Wasserstrahl zur Beseitigung von Farbe und Rost

Gestahlte Fläche 80 m².

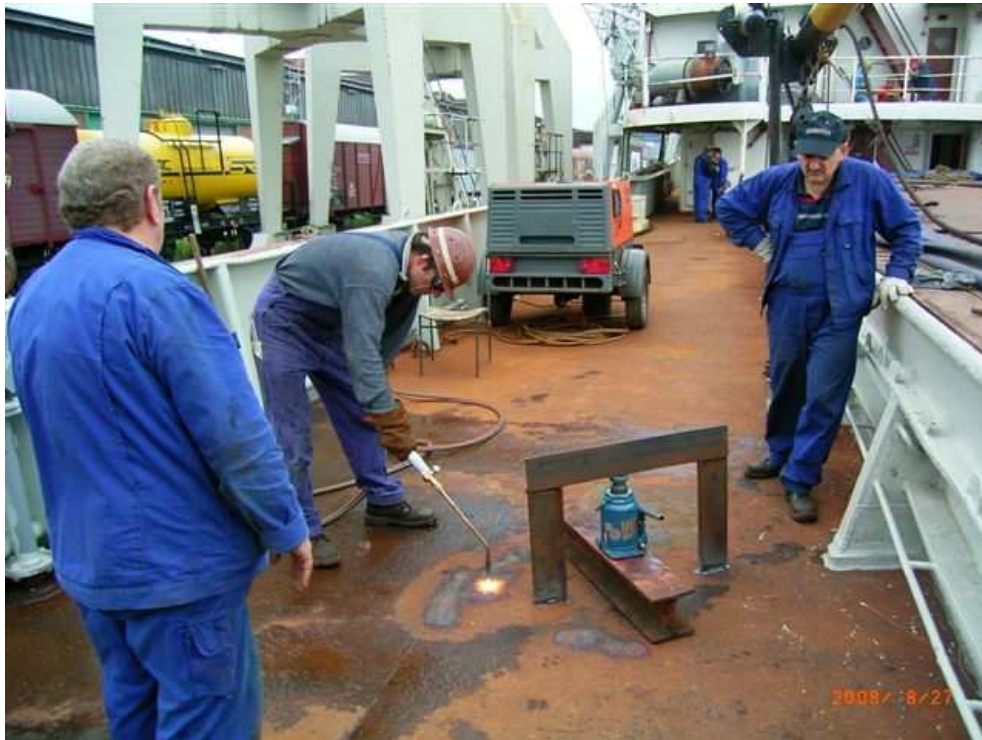
Ausbeulen

Richten der Decksplatten mit Wärme und Hydraulikpressen .

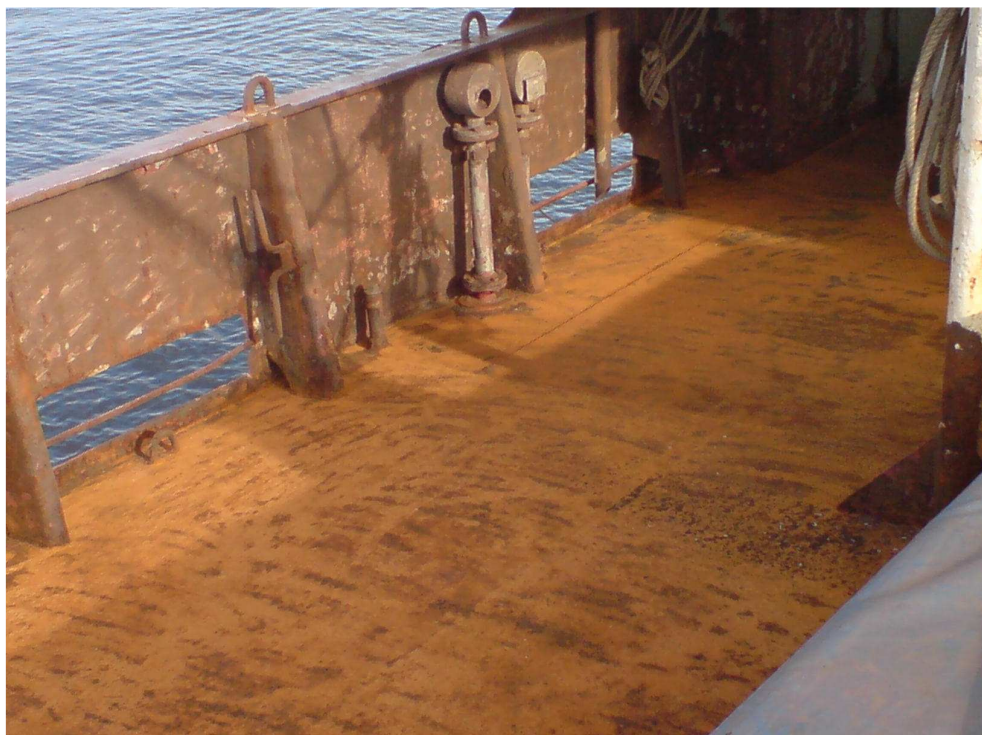
Deck nach dem Rostklopfen mit Wasser (Aqua blast)

Abfräsen von Farbe und Rost mit einem Wasserdruck von 2.450 bar (Aqua blast Verfahren)

Verwendetes Gerät: Hochdruckpumpen Aggregat Aquajet -12 mit Rotordüsen RD Flex der [Firma Hammelmann](#) aus Oelde / Westphalen.

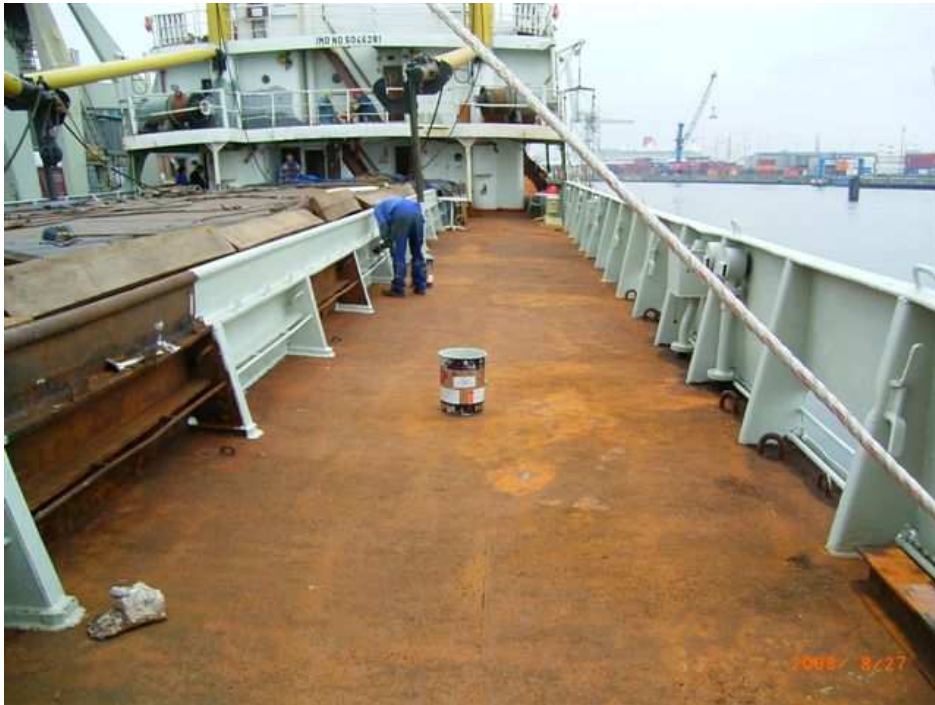
Voranstrich

Konservierung der Metalloberfläche mit einem Epoxydharzprimer.

Abschließende Konservierung mit HEMPADUR 17630, einer zweikomponentigen Epoxidfarbe der Firma [Hempel \(Germany\)](#) Pinneberg.

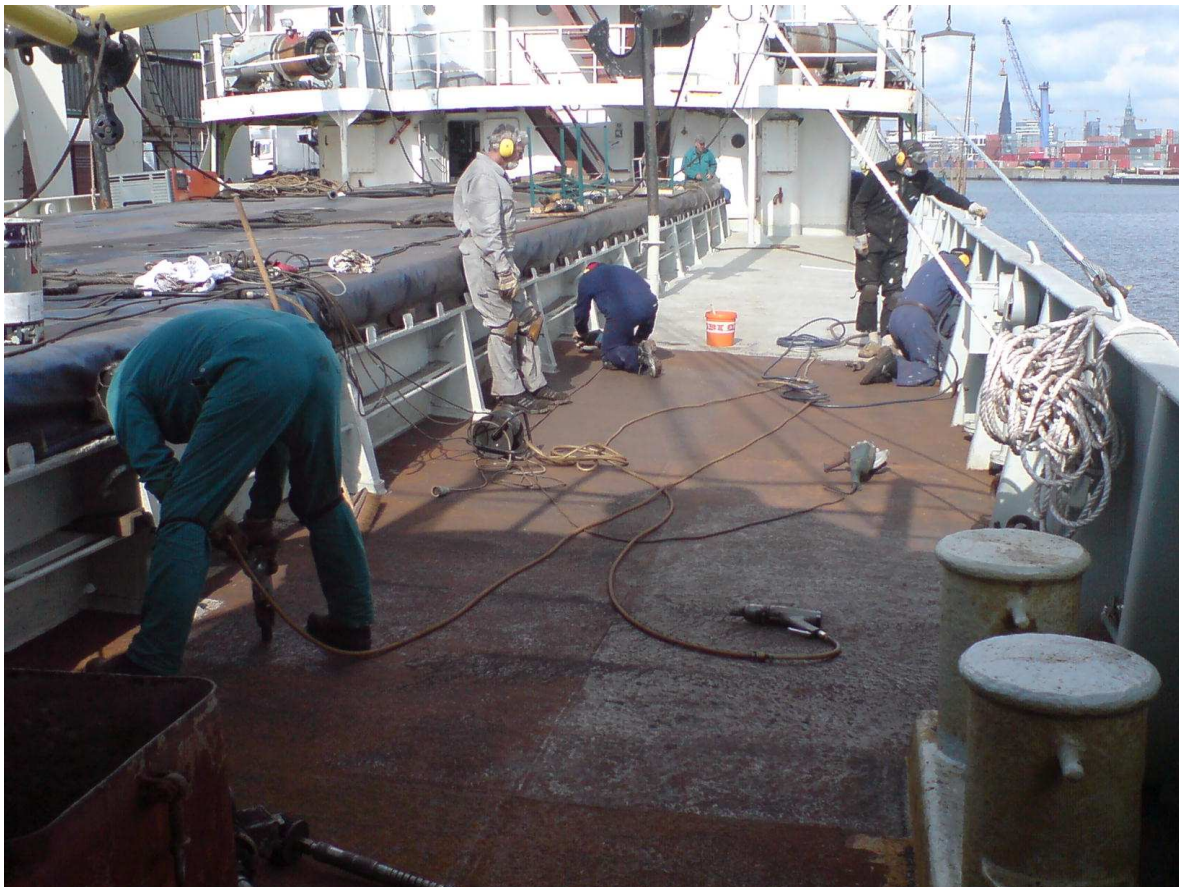
Nacharbeiten der Decksfläche

Die Nacharbeiten von schwer zugängliche Stellen und besonders hartnäckigen Rostanhaftungen erfolgten manuell mit Rostmaschinen, Nadelentrostler und Rostklopfer. Die erforderlichen Druckluftwerkzeuge wurden von der Fa. [Holger Clasen](#) Hamburg zur Verfügung gestellt.

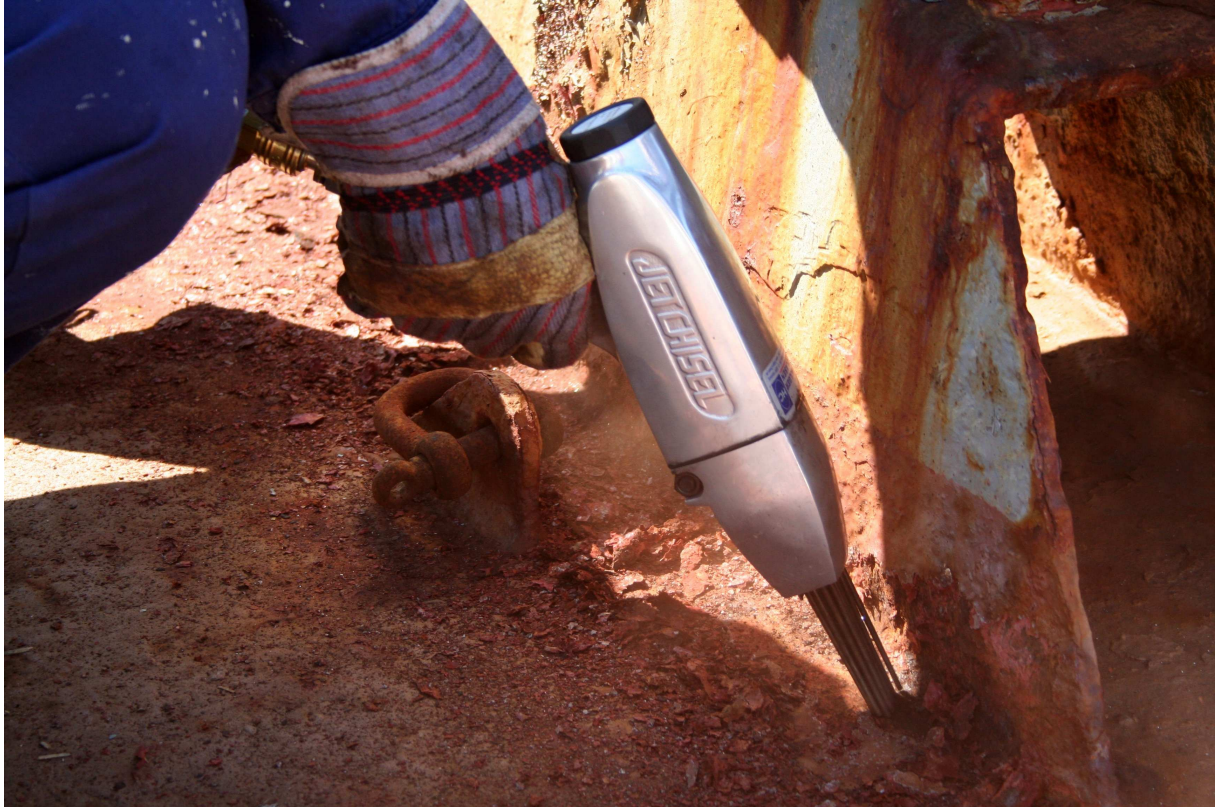
Nadelentroster-JEX24

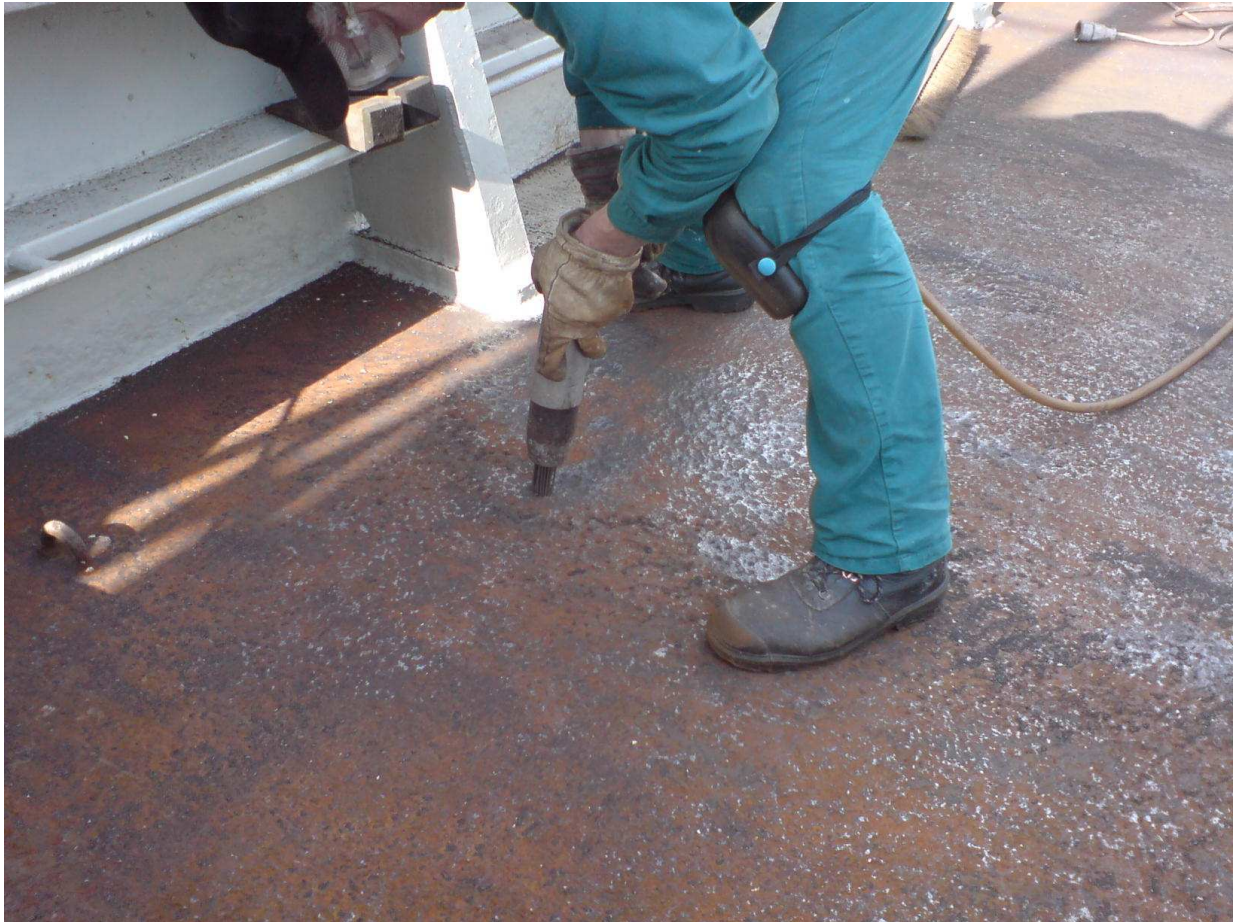
Nadelentroster
